橋梁専用舗装クラックシール

橋梁点検判定区分Ⅱ予防保全段階での処置工法

橋梁舗装より想定される床版劣化診断

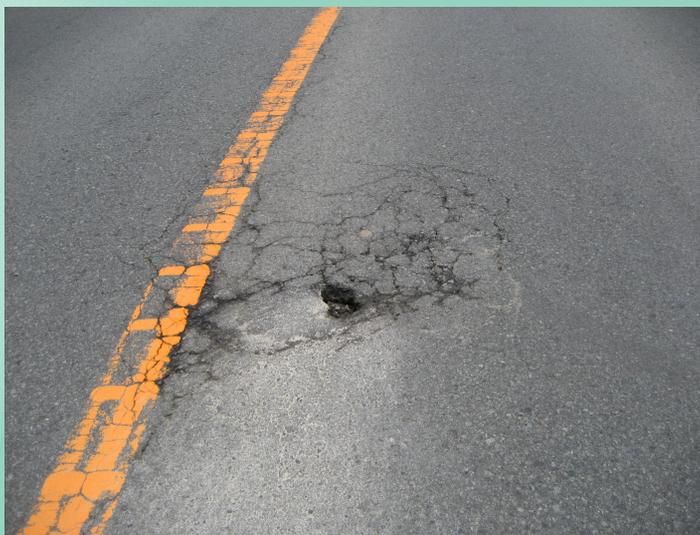
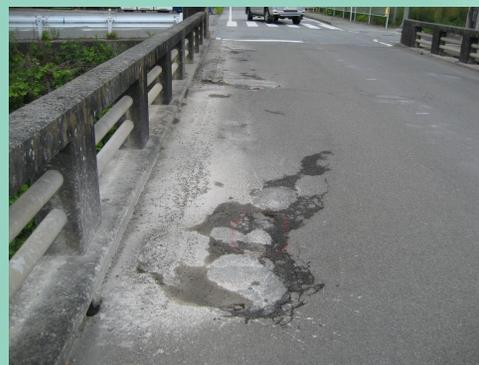
安全な社会生活環境の上で大切な橋梁は、このような状況になると床版劣化となり、強度不足を起こし最悪床版打ちとなり大規模な修繕工事となる事が考えられます

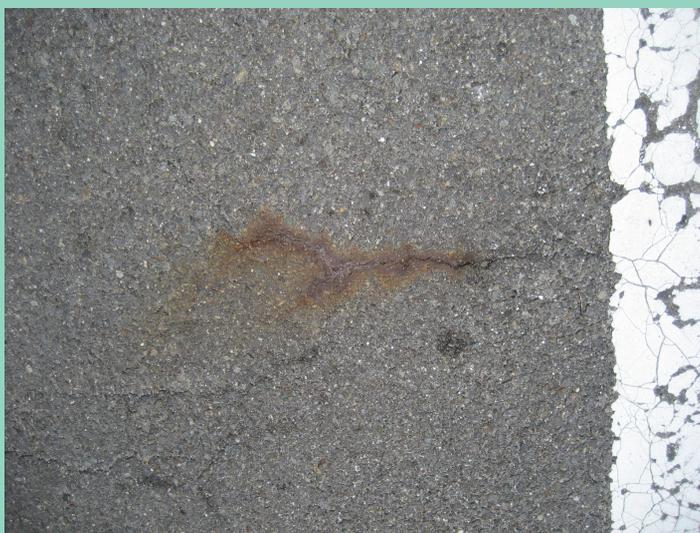
床版内部の鉄筋腐食により錆汁が噴出している。クラックが床版鉄筋まで到達していると想定される。

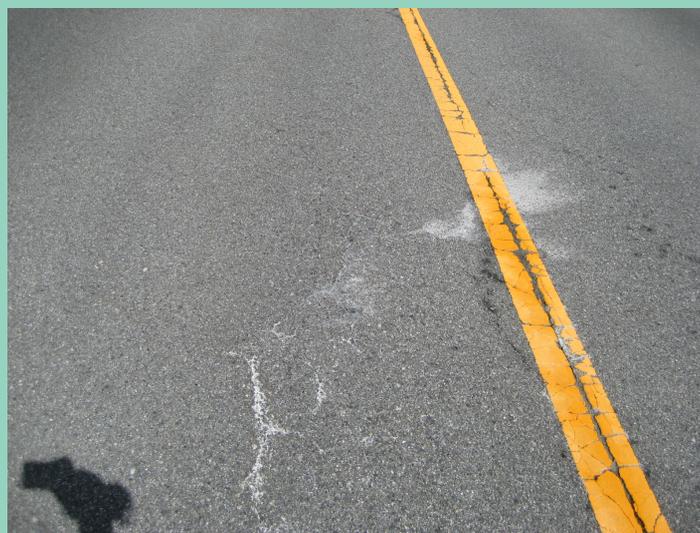
クラックにより水が浸入し、分離したセメント質が溶け出している。床版土砂化の初期症状。
